中央の森式番街  
**管理組合ニュース**  
第36期第2号(通算第63号)

発行日：2017/6/9

**遊歩道舗装補修工事とシンボルツリーの周辺舗装の改善について**

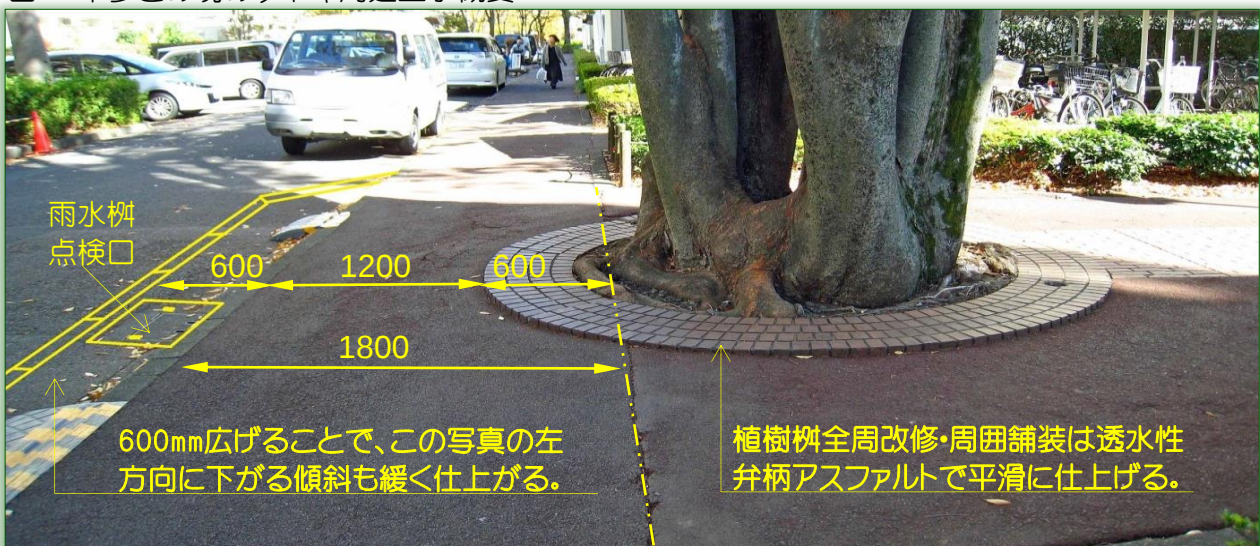
図1 中参との境のケヤキ周辺工事概要

このケヤキ(図1)の根の周囲は、根上りでコンクリート製の円形植樹桝は、亀裂・変形を起こし、周辺の舗装を破壊して舗装の亀裂や凹凸を生んでいます。樹木医の診断では、根が地中深くに成長できない理由(土壌が良くない。)があるた

めに、根元が植樹桝内で巻き根となって、更には地表近くで横方向へと伸びて周囲の舗装等を根上りで傷つけている。

しかし、「衰退度判定(\*)」では、5段階評価の最上級の「良」判定で、初期診断では、外観点検以上の特段の診断は不要との結果でした。

ただし、根の周辺が他の地盤より100mm程盛り上がっていることで、接する歩道の傾斜が急である点や歩道幅が植樹柵の張り出しで狭い点を解決するのは難しいと判断しました。歩行者の安全を確保するために、歩道の狭窄部のみを拡幅することに決めました。図1参照。

このケヤキの処理についての結論は、中貳と中参の境の通路を柳瀬川側から見ると、左右のケヤキ並木と中央のケヤキの大きな木が、一体の景観を成していること、及び樹勢の良好な樹木を伐採してまで舗装工事をするのは、いかなるものかと判断し、周囲の舗装等の破損個所の修復工事では、根の切断を避けて専門家の助言を得ながら根のダメージが最小となる工事に努めることにいたします。

歩道の狭窄部を通常の1800mm幅に広げることで、歩道の傾斜の緩和と安全な通行が可能になると信じます。ただし、この工事の範囲は、中参の敷地に掛かるために、中参の管理組合の了承を得ることが条件です。現在折衝中で、全工事費が中貳負担としてある上に、歩道の利用者のほとんどが、中貳の居住者ですので、中参の賛同が得られるものと楽観しています。

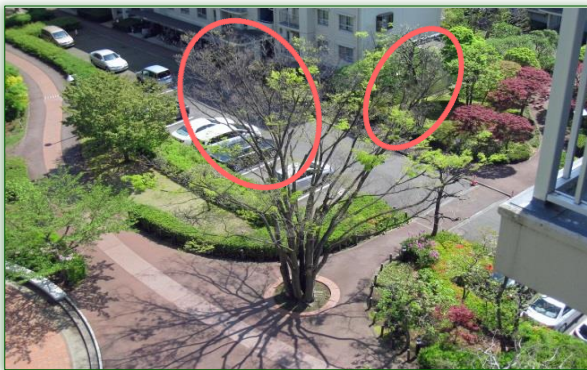
図2 円形広場南ケヤキ

このケヤキ(図2)の根上がり、植樹柵や周囲の舗装に与えている被害は、中参との境のケヤキと根本的に同じです。

樹木医の診断では、根元の植樹柵内で巻き根や周辺の地表を突き上げる根上りの状態がある上に、幹の樹皮枯死や大枝の樹皮枯死・腐朽があり、樹勢の低下と樹形の乱れがあると診断されました。

「衰退度判定」は、「不良」の判定であり、舗装工事に伴う根への小さなダメージでも影響を推測することは困難であるが、寿命を縮める方向になるとの診断でした。

図2と図3は、同じ日(本年4月19日)のほぼ同じ時間(午前10時30分頃)に撮影した違うケヤキの樹勢を表す写真です。円形広場のケヤキの○で囲んだ枝からは、若葉が出ていません。6月に入っても十分に葉が生い茂っていない枝があります。

樹木医診断に立ち会った理事会理事・修繕専門委員の結論は、このケヤキ周辺の舗装補修工事に、根上り部分の根の削除、場合によっては切断を伴う工事が避けられない点と樹勢が衰えている点を総合的に判断して、舗装補修工事の時期をチャンスと捉え、思い切って植え替えることが、周辺の安全性向上に最も良いと判断し、理事会に諮り全理事の総意で、この結論で工事を進めることにいたしました。植え替えの樹木は、アンケートで要望が最も多かった、「ホルトノキ」にいたします。
