# 管理組合ニュース

第32期第8号(通算第32号)

## 6・7号棟の階段室ドアの防水対策について (6・7号棟の居住者のみなさんへの限定配布版)

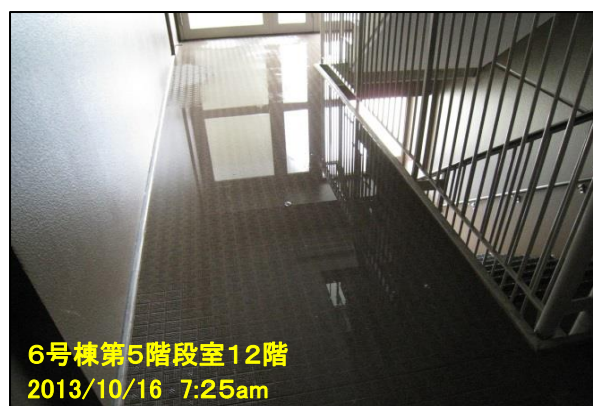
右の写真は台風26号が関東地方を襲った時の午前7時30分頃の6号棟第5階段室12階の**非常用ドア**付近の様子です。この時、台風は正に上空を通過中で、侵入した雨水は階下の階段室へ、そして次の階の**非常用ドア**からの雨水と合流して、下の階へ行くほど水量を増して垂れ落ちていました。

他の階段室も多かれ少なかれ同じような状況でした。

1ページの6号棟第5階段室12階の**非常用ドア**付近の写真と比べてください。大きな違いが解ります。

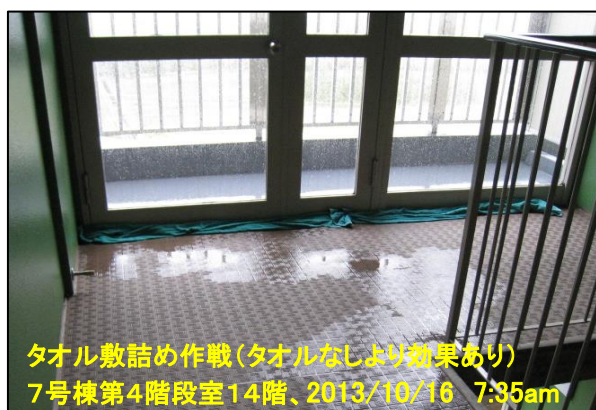
非常用ドアと開放廊下ドアには、平成9(2011)年の大規模修繕工事等の際に、ドア下部にゴムシートを外側に付けたり、隙間にゴムシートを挟み込む等の対策を施しましたが、防水の決定打にはなっていませんでした。

従って、ここ数年は大雨・強風が予測される前にドアの下にバスタオルを敷き詰める作戦を採ってきました。(下写真)

しかし、これも予測が外れたり、人的余裕がなく手当を失念したりで、十分満足行く対策にはなっていませんでした。

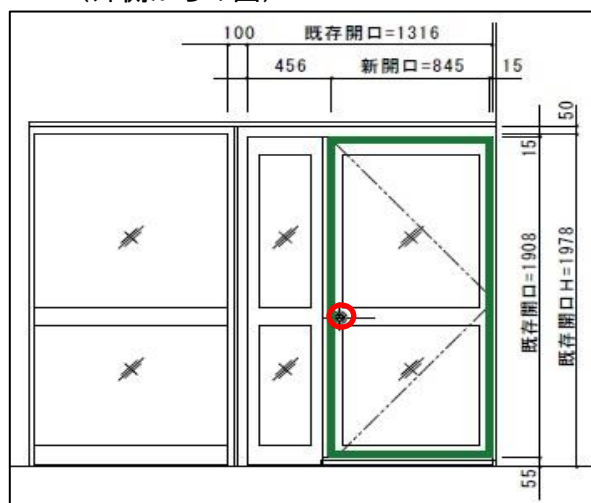
図4 非常用ドアの新ゴムシール配置図  
(外側からの図)

非常用ドアは、最終的に親子扉のガタを最小限にするために、子扉を金具とシール剤で固定し、親扉の外枠に沿って全周(図4の緑の線)に特製のゴムシール用のステレス型枠をドア外枠に、下部は床にビスで固定し、中にゴムシールを装填しました。これで、親扉の4方向に追加のゴムシールが装着され防水性能は大幅に向上しました。

しかし、今回の対策を採ったにも関わらず、**非常用ドア**の構造が内開きであることから、強い風圧を外部から受けるとドアのノブ側は、ラッチ(図4の**赤丸印**ノブの内部構造)が固定フレーム側の溝(ストライカーと呼ばれています。)に嵌りこんで固定されるだけの構造で全圧力を受けます。その際、ドアの上下はラッチ部を中心に大きく内側へ歪みます。この歪の力は、ゴムシールとドアの接触面を離す方向に作用し、シールの密

着度を低下させることとなります。

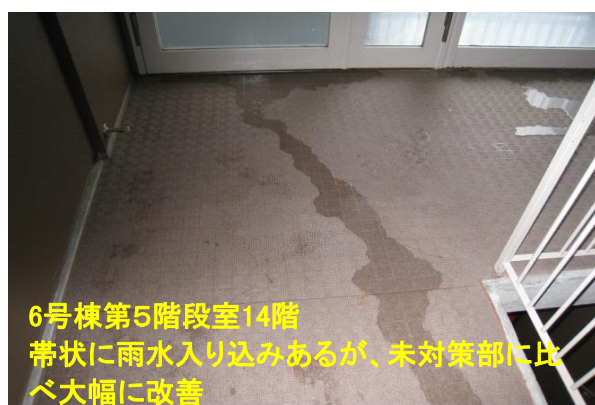
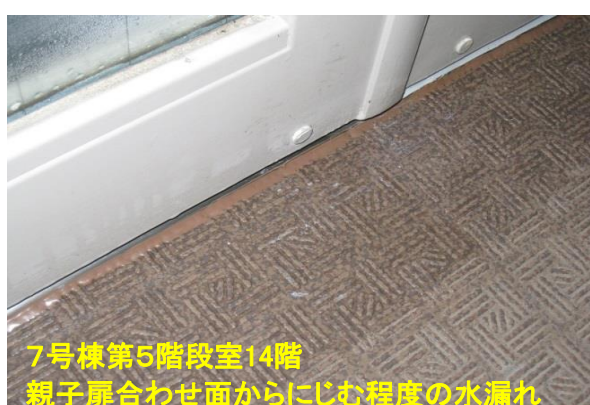
先の台風26号来襲時の水漏れ状況は、下の写真の通り、雨水侵入は他と比

べ格段に少なく効果があったことを確認いたしました。

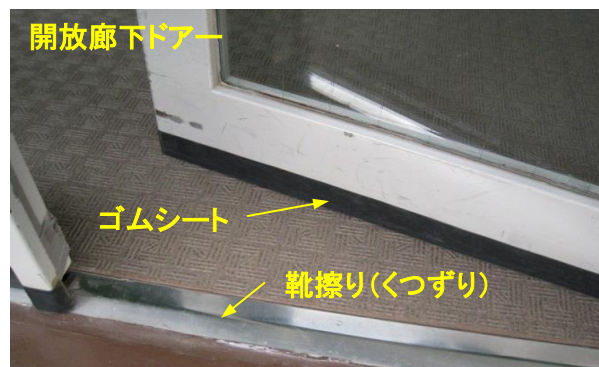
**開放廊下ドア**は、人の出入りを重視しているために、ドア下部の床面の靴擦り(くつずり、ステンレス鋼製)の構造が平板に近い形状で、ドア下からの浸水を防ぐために**非常用ドア**用として取り付けた、床にビスで固定するゴムシート用型枠を付けることは、床面に5cm高さ程の敷居状のものが出現するため、人の出入りを想定している場所には相応しくありません。つまり、ドア下側の雨水侵入防止策は限定的であることを意味しています。

従って、防水対策はドア外側下部のスカート状のゴムシートを張り替えたり、隙間を接着剤付きシート等で極力塞ぐしかないのが現状です。

また、**開放廊下ドア**からの雨水侵入は、一部を除いて非常用ドアに比べ少ないのも事実です。これは開放廊下北側のアルミ柵に防風用のパネルがほぼ全面に張り付けてあり、この防風板の効果によるものと観察されています。
