中央の森式番街  
**管理組合ニュース**  
第35期第2号(通算第58号)  
発行日：2016/10/25

## 共用排水管改修工事中間報告

### ■台所排水系統共用排水管更生工事の完成報告

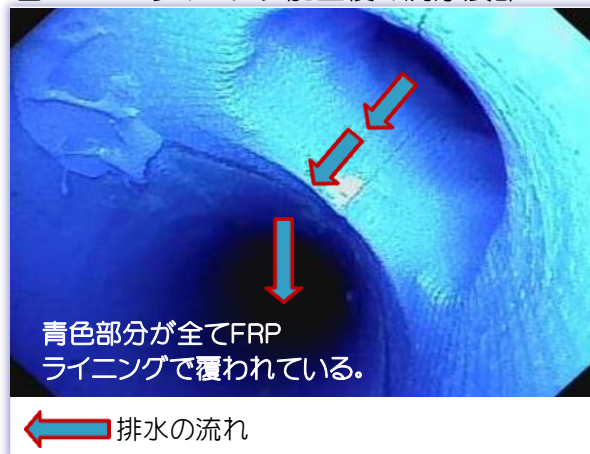
傷口は、今回の更生工事によって内壁に貼り付けられた約2mm厚のFRPライニングによって管の中にFRP製の管が形成され、完全に塞がれましたので、次の更新工事までは安心して使えると言えるでしょう。図2参照。

図2 FRPライニング加工後の洗浄痕部

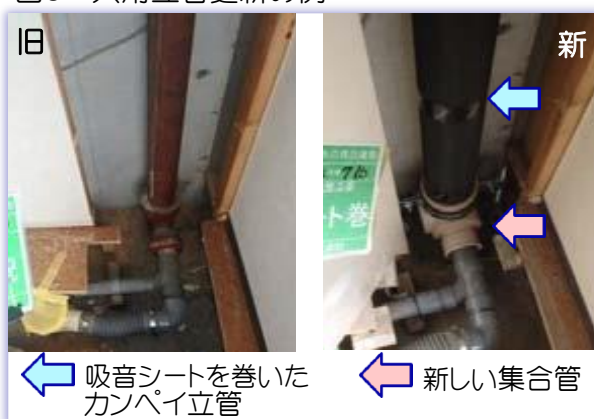
図3 共用立管更新の例
